# 集中豪雨におけるノンフレーム工法の斜面安定性に関する検討

日鐵住金建材（株） ○副田尚輝、衛藤智徳  
堀 謙吾、岩佐直人

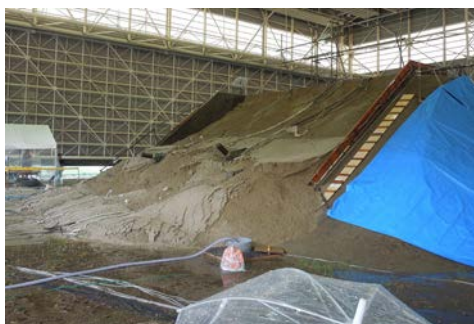
写真 2-2 斜面崩壊状況

図 2-2 に降雨開始からの時間と斜面変位量及び斜面中段地下水位との関係を示す。斜面変位は地下水位が 10cm 程度になった段階（降雨開始 130 分頃）から生じ、斜面中段の水位が 45cm 程度になった段階（降雨開始 320 分頃）で斜面全体が一体となって崩壊した。（写真 2-2 参照）

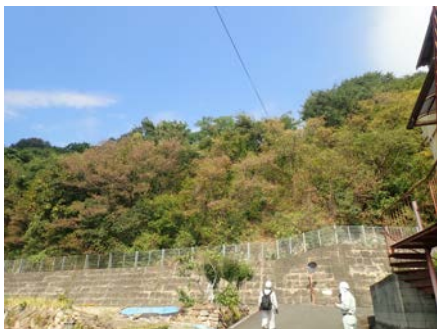
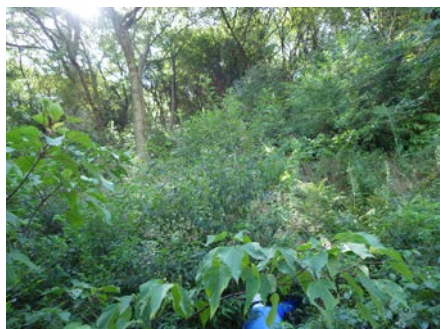
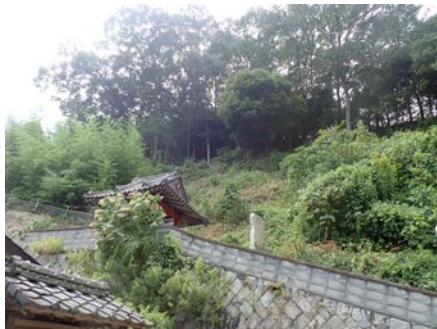
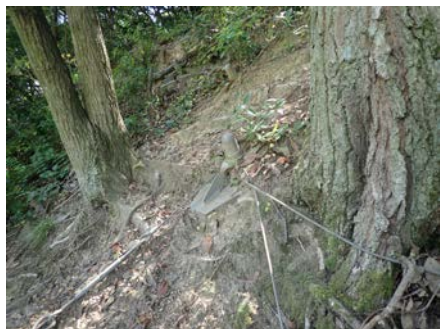
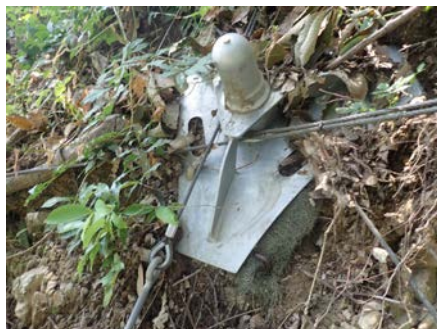
No.3 尾道市栗原町  
(上: 全景、下: 支圧板洗堀状況)

調査結果は、写真 3-1 に調査状況を示す。いずれの施工地でも崩壊等の斜面変状は見られなかった。しかし、上部緩斜面から下部急斜面に変わる傾斜変換点に支圧板が設置されている場合等、一部の支圧板に浸食が確認された箇所もあった。なお、NFM 施工地の斜面には基本的に落葉が堆積しており、支圧板とワイヤーで落葉・落枝等のリターを捕捉する効果があると推測でき、NFM にはある程度の浸食防止効果があると考えられる。

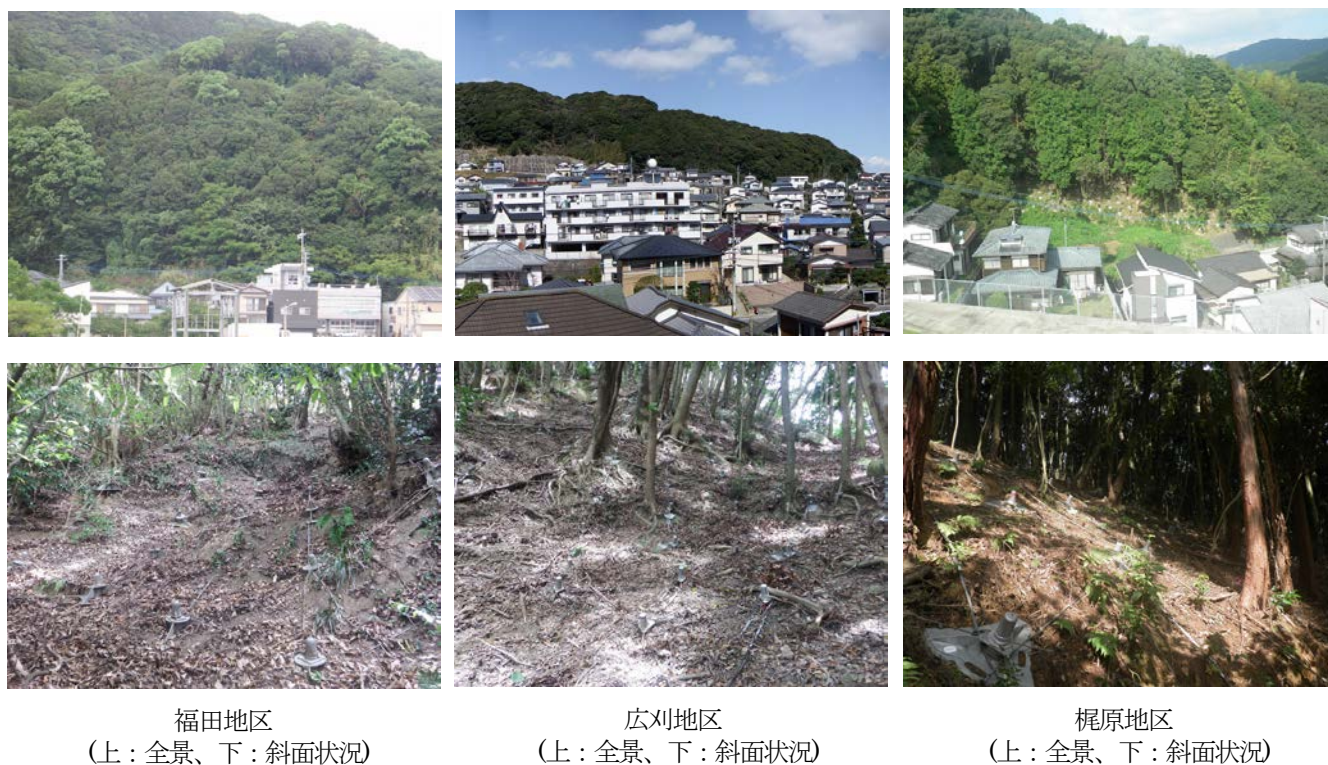
写真 3-2 長崎県 NFM 調査箇所状況

長崎県 NFM 施工地調査は、福田地区、広刈地区、梶原地区の計 3 箇所実施した。写真 3-2 に調査状況を示す。これらの施工地でも平成 29 年九州北部豪雨や平成 30 年 7 月豪雨等の集中豪雨を経験しているが、特に福田地区は NFM 初施工現場であり平成 8 年 4 月に施工されたため、過去多くの降雨履歴を受けてきた（図 3-3 参照）。しかしながら落葉や落枝等の堆積の効果もあって斜面浸食も発生していない、NFM の効果斜面変状は認められなかった。
