ノンフレームタイムズ

No.15

ノンフレーム工法を施工した斜面が、豪雨から守られました！

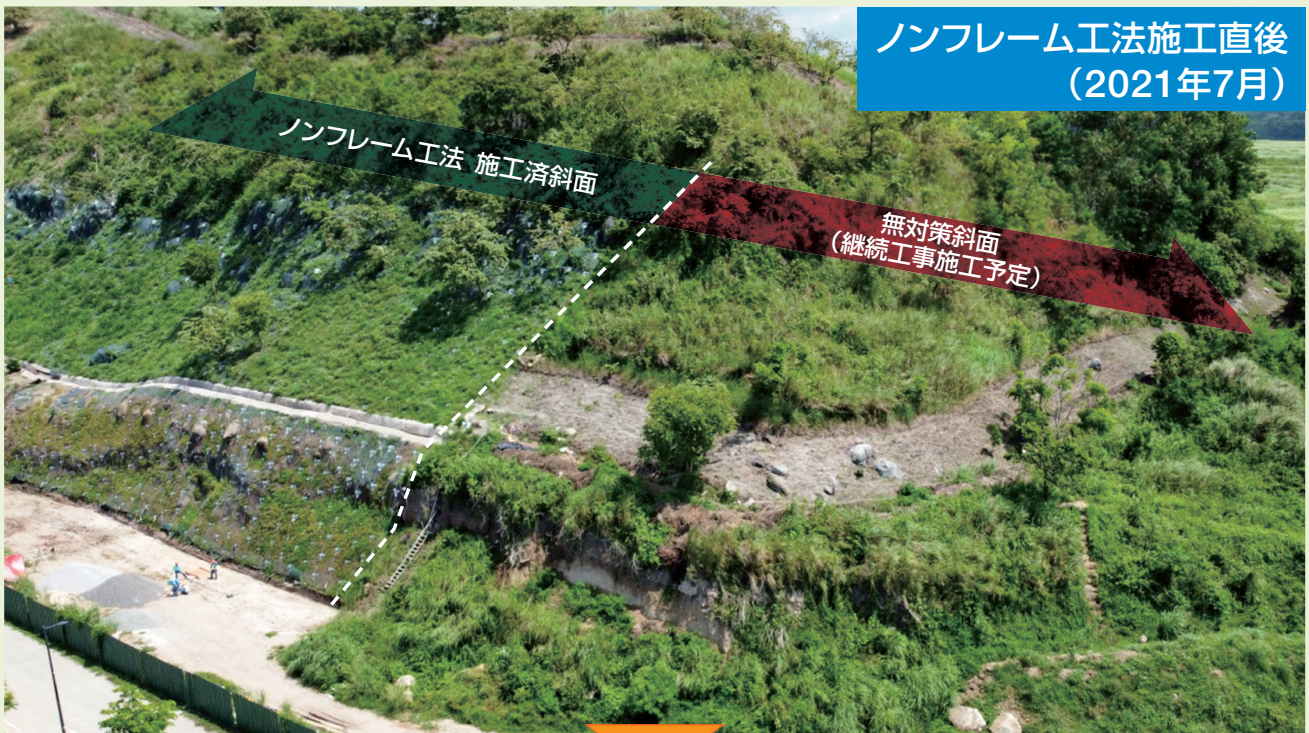
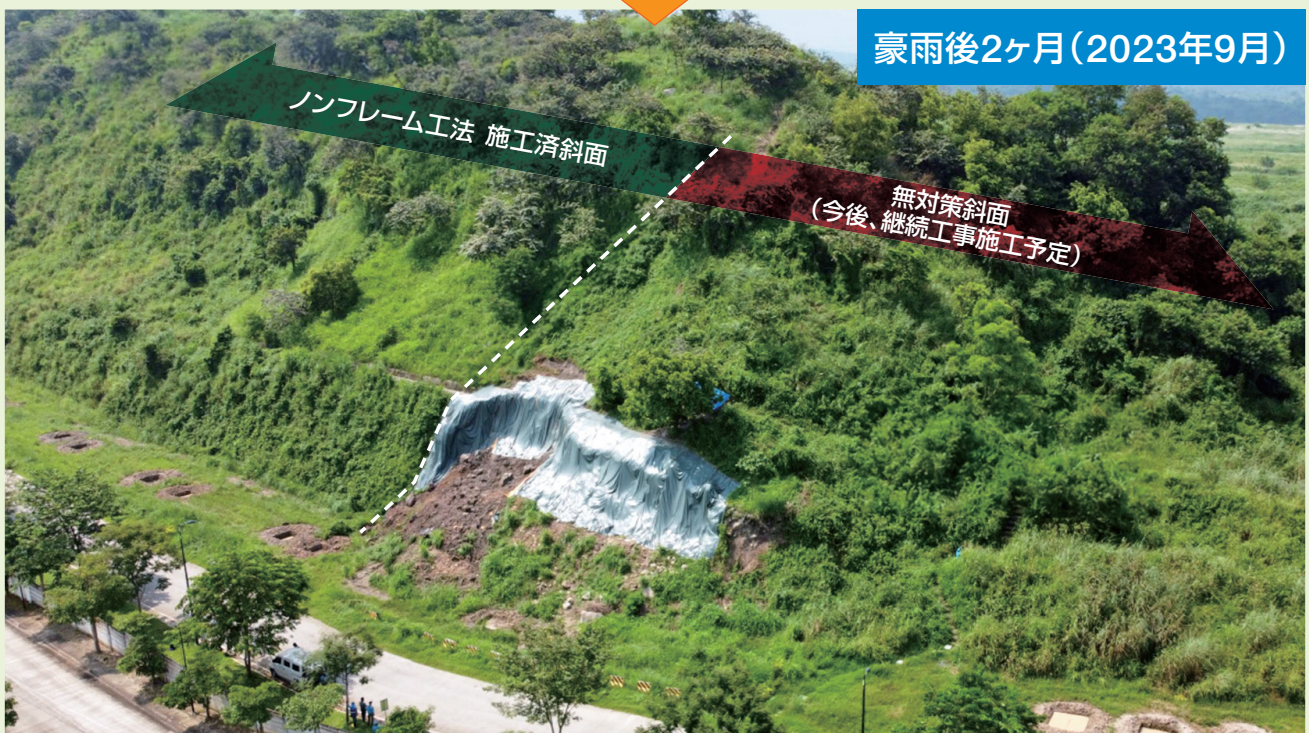
台風による豪雨で、ノンフレーム工法施工済斜面に隣接する無対策斜面が崩壊しましたが、ノンフレーム工法を施工した範囲には変状もなく、斜面が守られました。

2023年7月、台風の豪雨によって、ノンフレーム工法施工済斜面に隣接する無対策斜面が崩壊しました。その一方で、ノンフレーム工法を施工した範囲には変状もなく、対策工事によって斜面が守られたと考えられます。

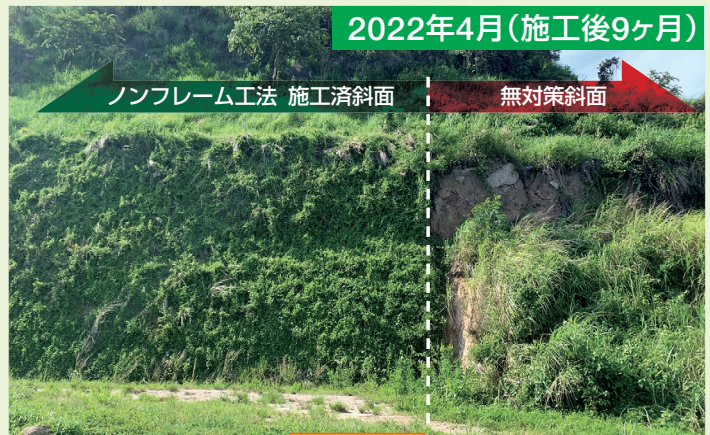
2024年3月に現地調査を行い、ノンフレーム工法を施工した斜面の右端に隣接する斜面が、深さ約3m、幅約10.5m、高さ約4mに渡って崩壊したのを確認しました（左下写真参照）。また、土質は火山性堆積物でやや固結しているものの、大量の降雨が地中に浸透したことで、崩壊に至ったと考えられます。

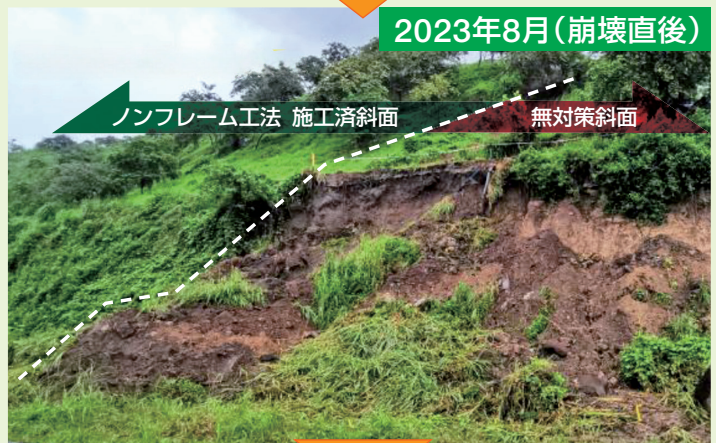
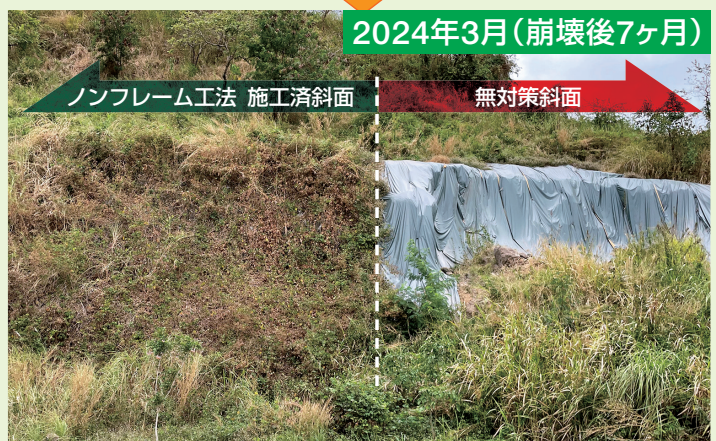
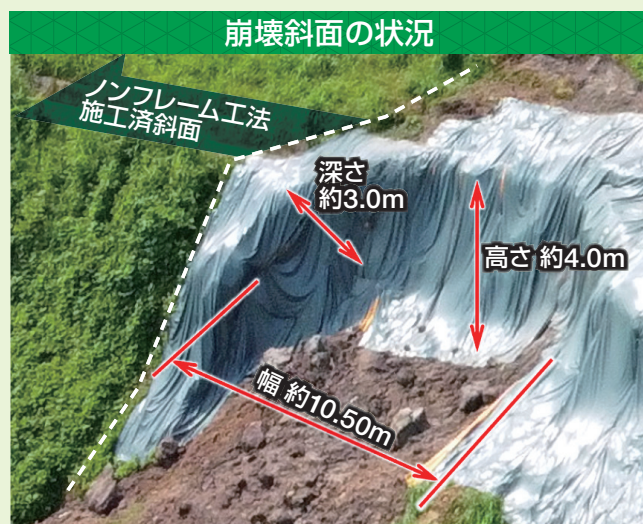
一方で、ノンフレーム工法を施工した斜面は植生が被覆しており、変状も認められませんでした。

本斜面ではノンフレーム工法が2.0m間隔、補強材長6.0mで施工されており、これが効果的に斜面崩壊を防いだものと考えられます。
