## 「設計・施工マニュアル」改訂！

平成30年4月ノンフレーム工法研究会では「設計・施工マニュアル」を改訂しました。

# 第16回ノンフレーム工法写真コンクール 結果発表!

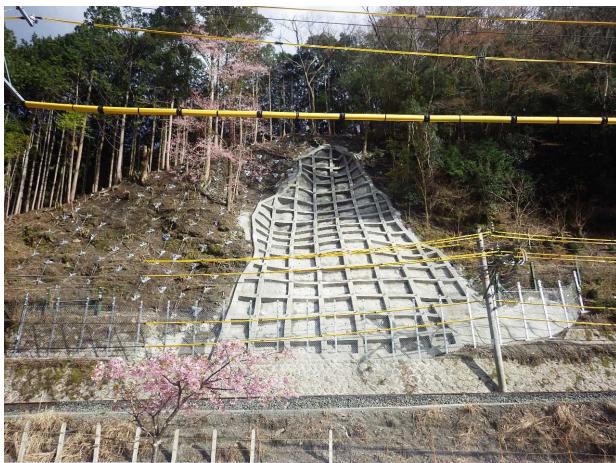
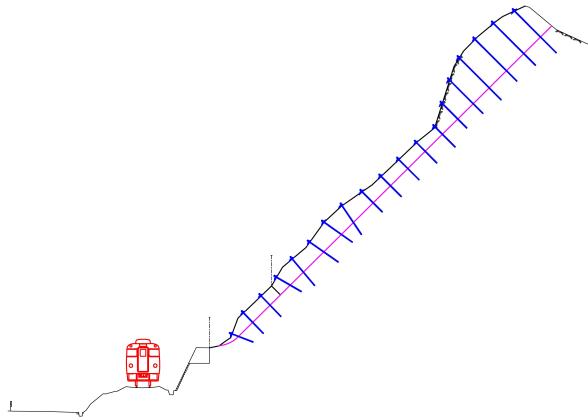
この現場は、大雨の影響で土砂崩れが発生し、線路が寸断された斜面です。崩壊部は法枠工で復旧し、その周辺の残存土砂崩壊対策としてノンフレーム工法で法面補強を行いました。崩壊した斜面での施工であつたため、急傾斜での作業が多く、オーバーハングした箇所もあり安全管理に苦労する現場でした。また、斜面直下は鉄道のため、落石等により列車の運行を阻害しないように注意して施工しました。

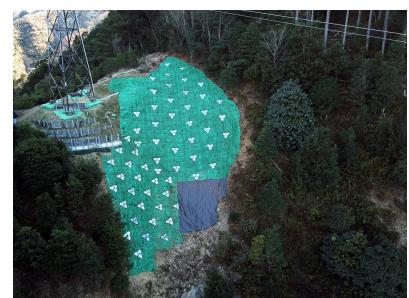
この現場は、山岳地にある送電線鉄塔の土砂崩壊防止対策工としてノンフレーム工法が採用されました。資材は山の上までヘリコプターで運搬し、そこから設置箇所までモノレールを使って搬入しました。なお、毎日片道30分かけて現場まで山登りを行うハードな現場でした。
