# 集中豪雨におけるノンフレーム工法の斜面安定性に関する検討

日鐵住金建材（株） ○副田尚輝、衛藤智徳  
堀 謙吾、岩佐直人

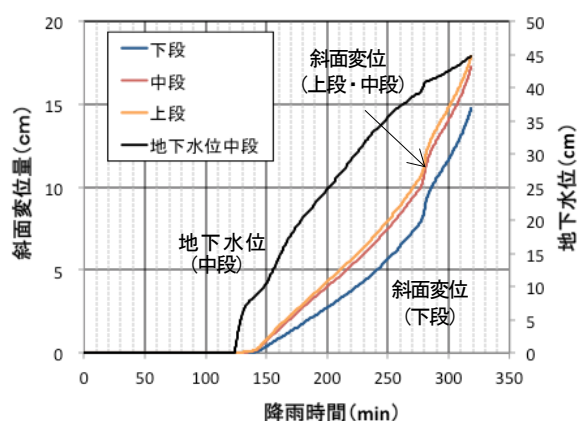
図 2-2 降雨時間と斜面変位量・地下水位（中段）の関係

図 2-2 に降雨開始からの時間と斜面変位量及び斜面中段地下水位との関係を示す。斜面変位は地下水位が 10cm 程度になった段階（降雨開始 130 分頃）から生じ、斜面中段の水位が 45cm 程度になった段階（降雨開始 320 分頃）で斜面全体が一体となって崩壊した。（写真 2-2 参照）

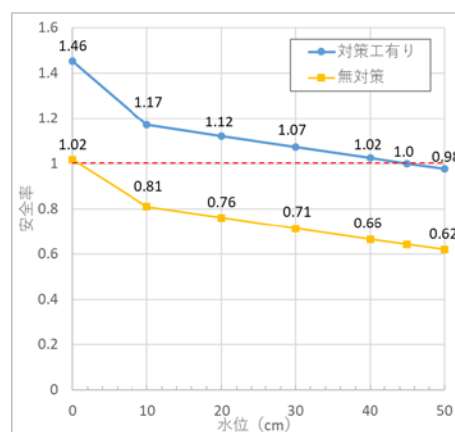
図 2-3 水位と安全率の関係

図 2-3 より、対策工を施した斜面では水位が 0 のときに安全率 1.46 であり、水位が上がるに連れて安全率が低下し続け、水位 45cm で安全率 1.0 となる結果となった。一方、無対策の斜面では水位が 0 のときに安全率がほぼ 1.0 であり、水位が上がると安全率 1.0 を下回る結果となった。

よって、本実験においては、対策工を施すことによって安全率が約 1.5 割向上し、移動層厚 1m の内、水位が 45cm 程度上昇するまで崩壊が起きなかったことがわかった。

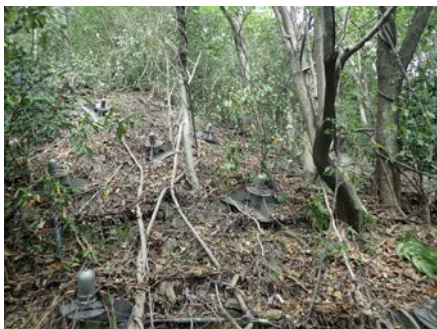
No.1 福山市大門町  
(上: 全景、下: 斜面状況)

調査結果は、写真 3-1 に調査状況を示す。いずれの施工地でも崩壊等の斜面変状は見られなかった。しかし、上部緩斜面から下部急斜面に変わる傾斜変換点に支圧板が設置されている場合等、一部の支圧板に浸食が確認された箇所もあった。なお、NFM 施工地の斜面には基本的に落葉が堆積しており、支圧板とワイヤーで落葉・落枝等のリターを捕捉する効果があると推測でき、NFM にはある程度の浸食防止効果があると考えられる。

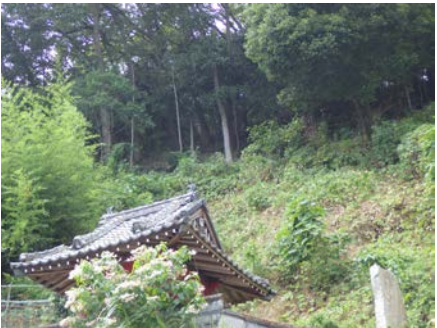
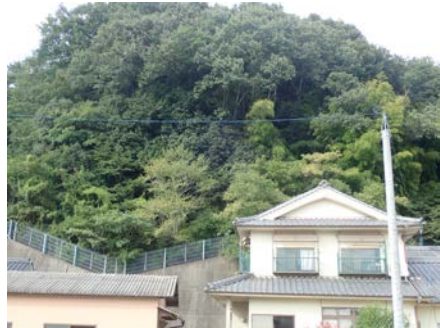
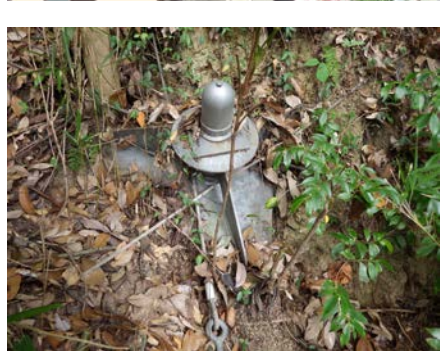
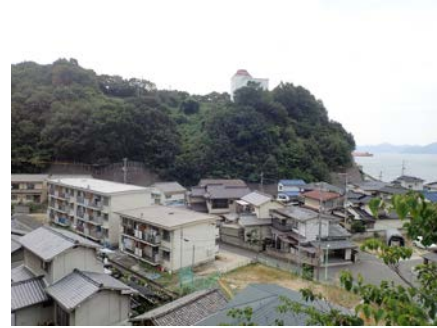
No.2 福山市鞆町  
(上: 全景、下: 斜面状況)
